## Inspección Técnica de Edificios

Edificio en C/ Nosquera 9 y 11 (Málaga)

PROPIETARIO: Ayuntamiento de Málaga

TECNICO: José Manuel López Osorio, arquitecto

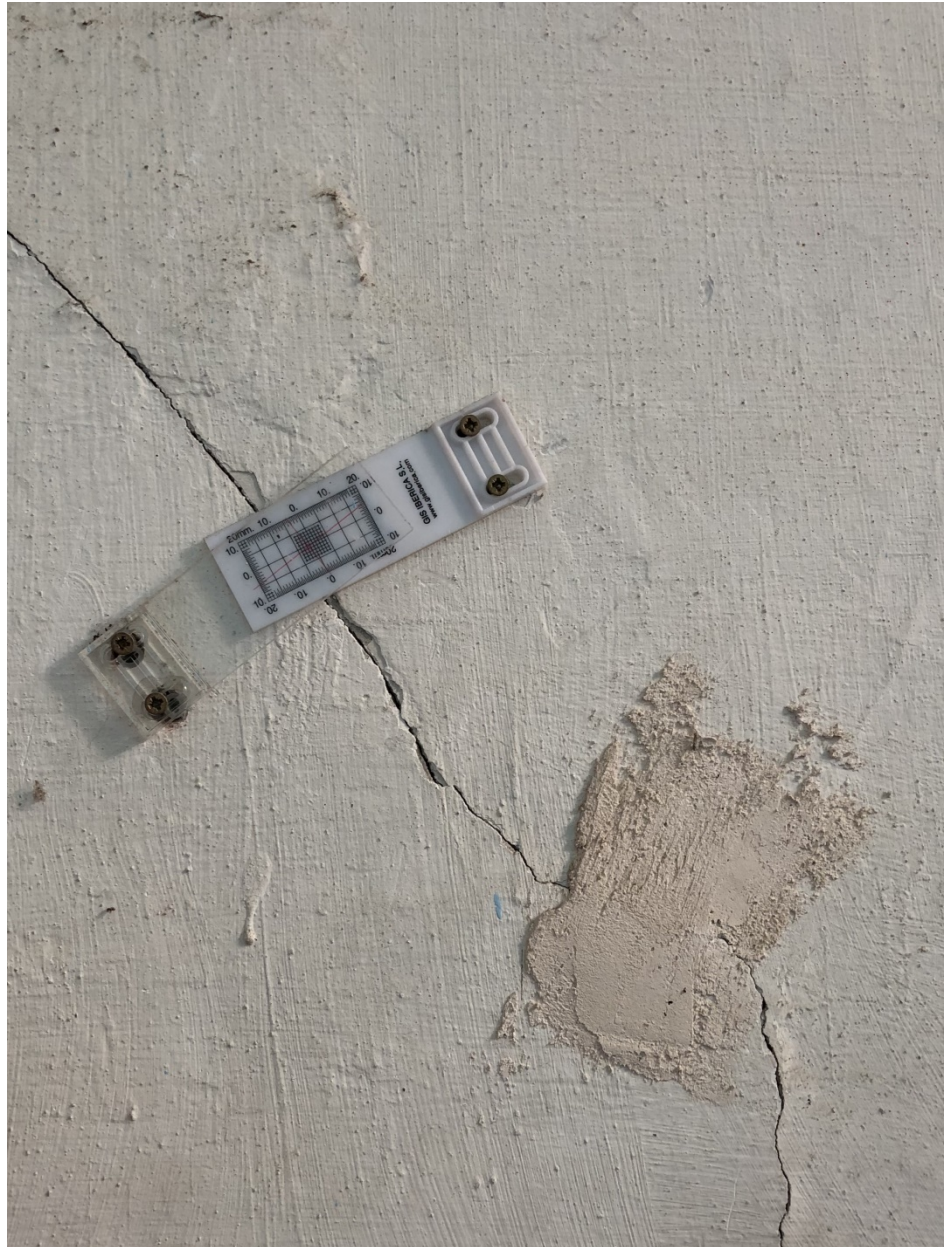
<b>MÉTODOS INSPECCIÓN</b>	<input checked="" type="checkbox"/> Visuales <input checked="" type="checkbox"/> Otros (especificar-max. 400 caracteres-): Para el control de grietas y fisuras de los muros de carga, a partir del año 2011, se viene realizando un seguimiento de los movimientos diferenciales y desplazamientos. En la estructura horizontal y de cubiertas se han llevado a cabo catas en techos y forjados en las localizaciones indicadas en la documentación anexa.
---------------------------	---

Testigos de medición de grietas y fisuras

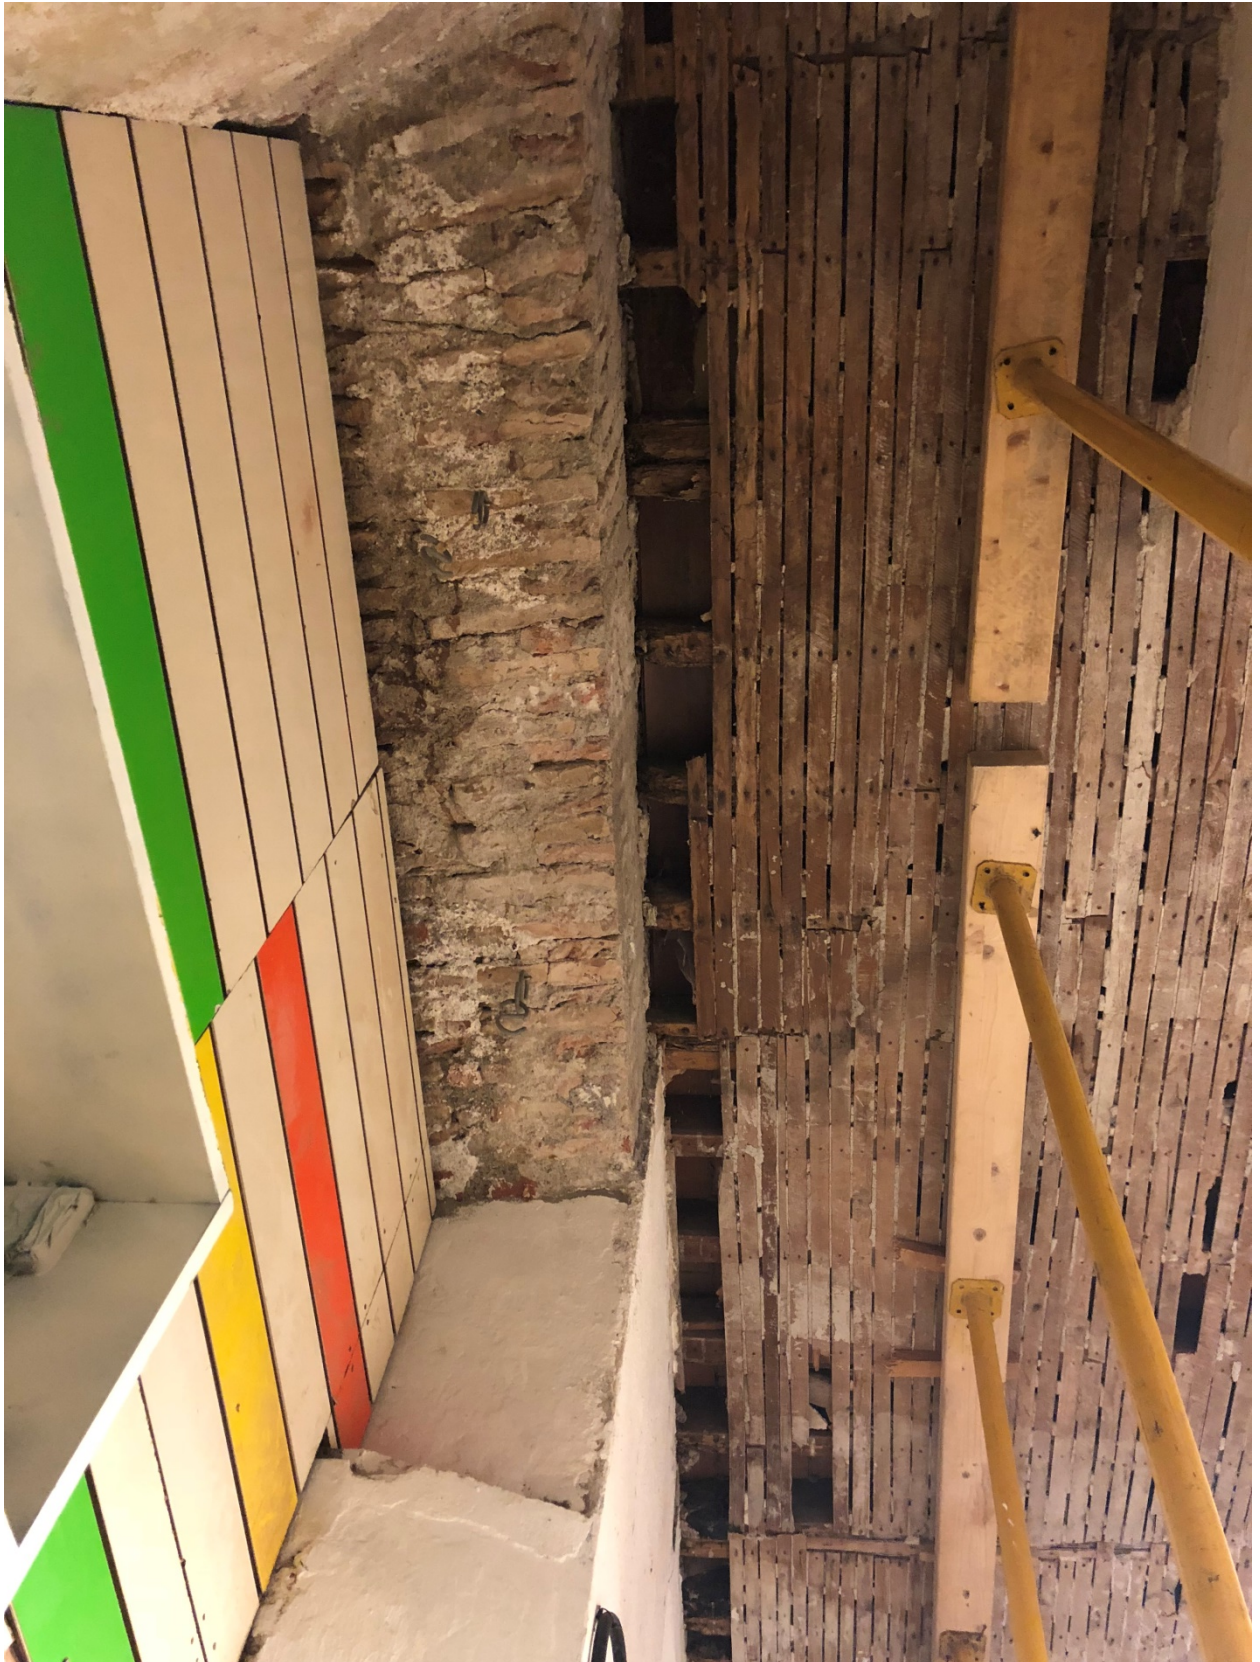
Apuntalamiento de forjado de Planta Primera

<b>REPARACIONES NECESARIAS</b>	<p><i>(Max. 1500 caracteres)</i></p> <p><b>ESTRUCTURA HORIZONTAL:</b> Con carácter general se actuará en los forjados de madera que, debido a su mal estado, suponen un riesgo para la estabilidad general del edificio. Se procederá a la sustitución o reparación de los forjados de piso de los espacios indicados en la documentación anexa y según la denominación de los nuevos usos del Proyecto Básico de Rehabilitación, redactado en el año 2016. En el caso del edificio Nosquera, estas actuaciones afectarán a los forjados de la Sala de Eventos, Tetería y Zona de Servicio (Planta Baja); Aula ULEX y Administración (Planta Primera); Almacén (Planta Segunda); Sala de Estar (Planta Tercera). Los trabajos afectarán a una superficie aproximada de 150 m<sup>2</sup> y se llevarán a cabo teniendo en cuenta la normativa vigente (CTE-DB-AE, CTE-DB SE-M) y el grado de protección del edificio. Será necesario establecer medidas de refuerzo estructural, sin descartar que puedan ser reutilizadas aquellas secciones de madera en buen estado de conservación, una vez reparadas. Así mismo, se actuará en el edificio de Andrés Pérez, en los forjados de la Sala de Lectura, Depósito y Consulta de libros (Planta Primera), donde se procederá a la reparación de las cabezas de vigas en mal estado y al refuerzo estructural, con una superficie aproximada de 50 m<sup>2</sup>.</p> <p><b>ESTRUCTURA DE CUBIERTA:</b> Se procederá a la reposición del forjado inclinado en la terraza del edificio Nosquera, así como al forjado ligero y cielo raso situado bajo la cubierta, con una superficie de 15 m<sup>2</sup>.</p>

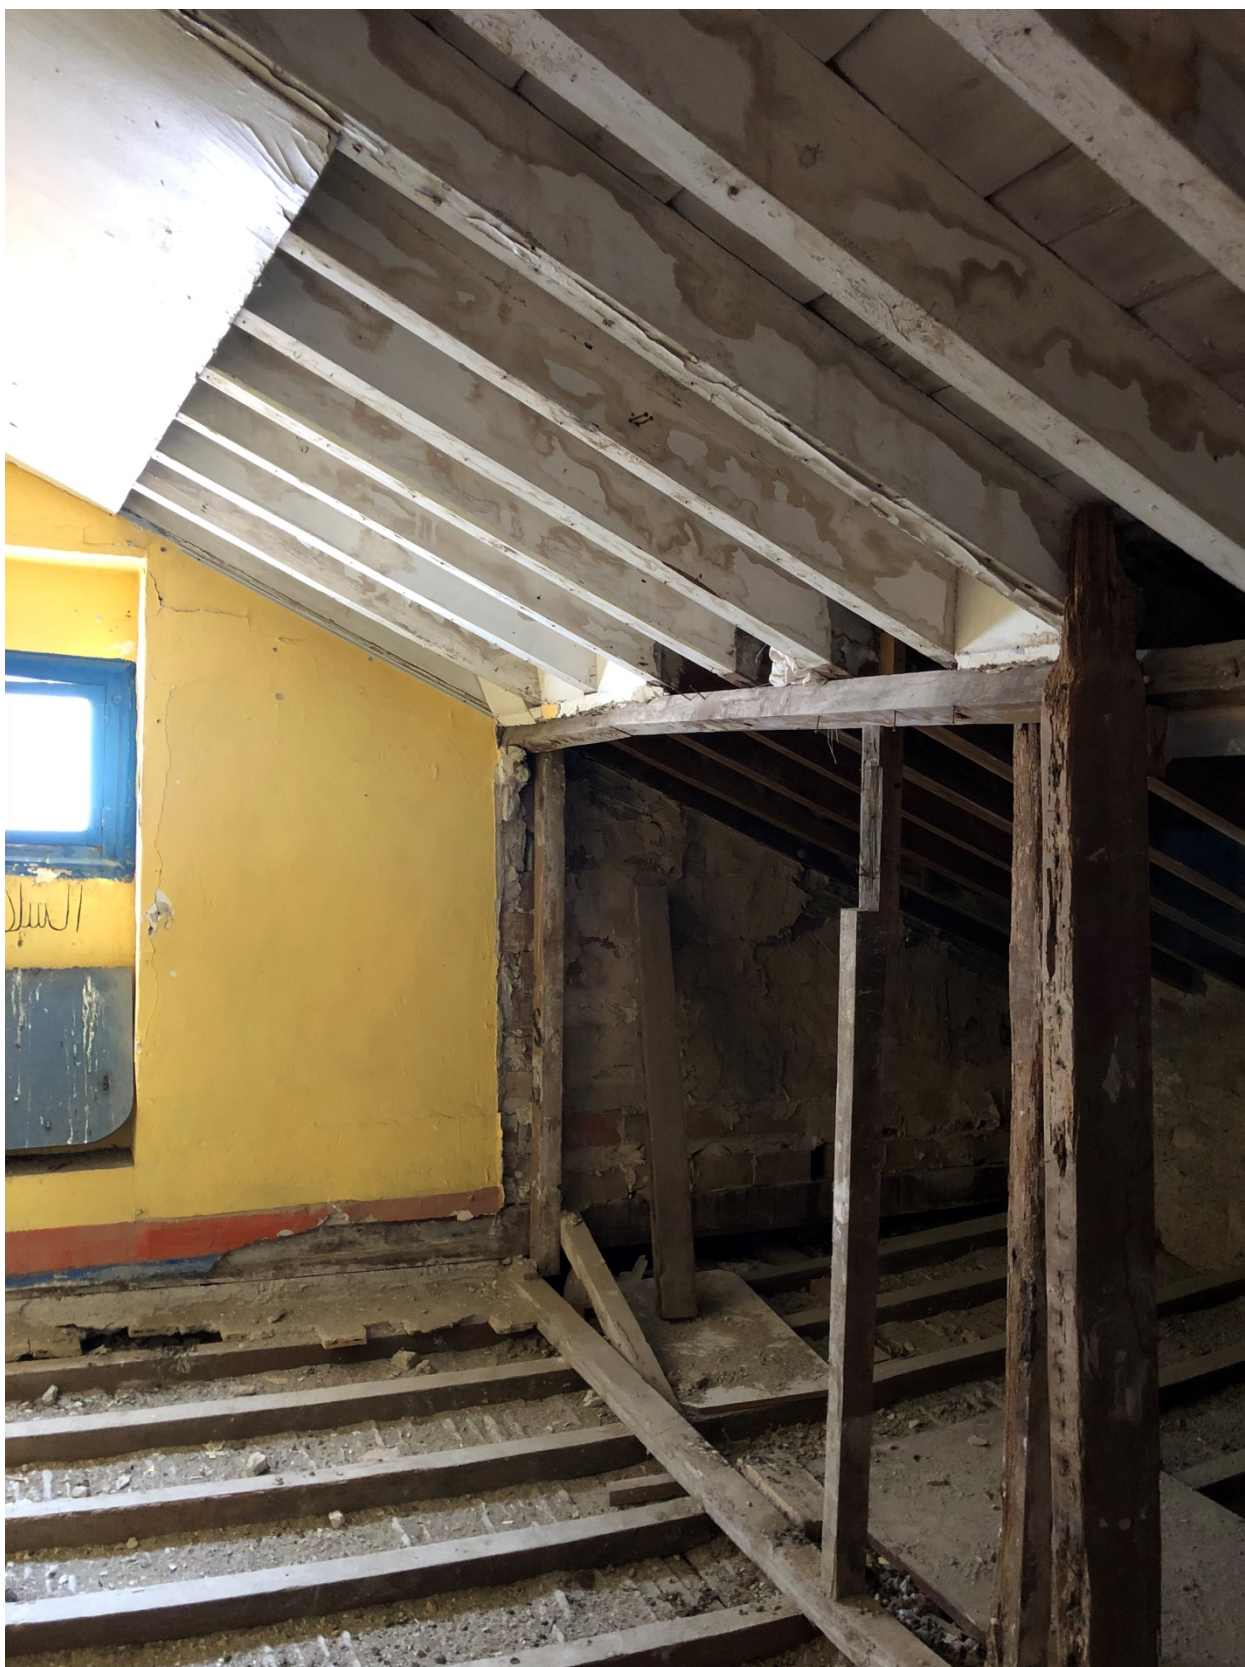
Interior de faldón de cubierta. Crujía de fachada principal

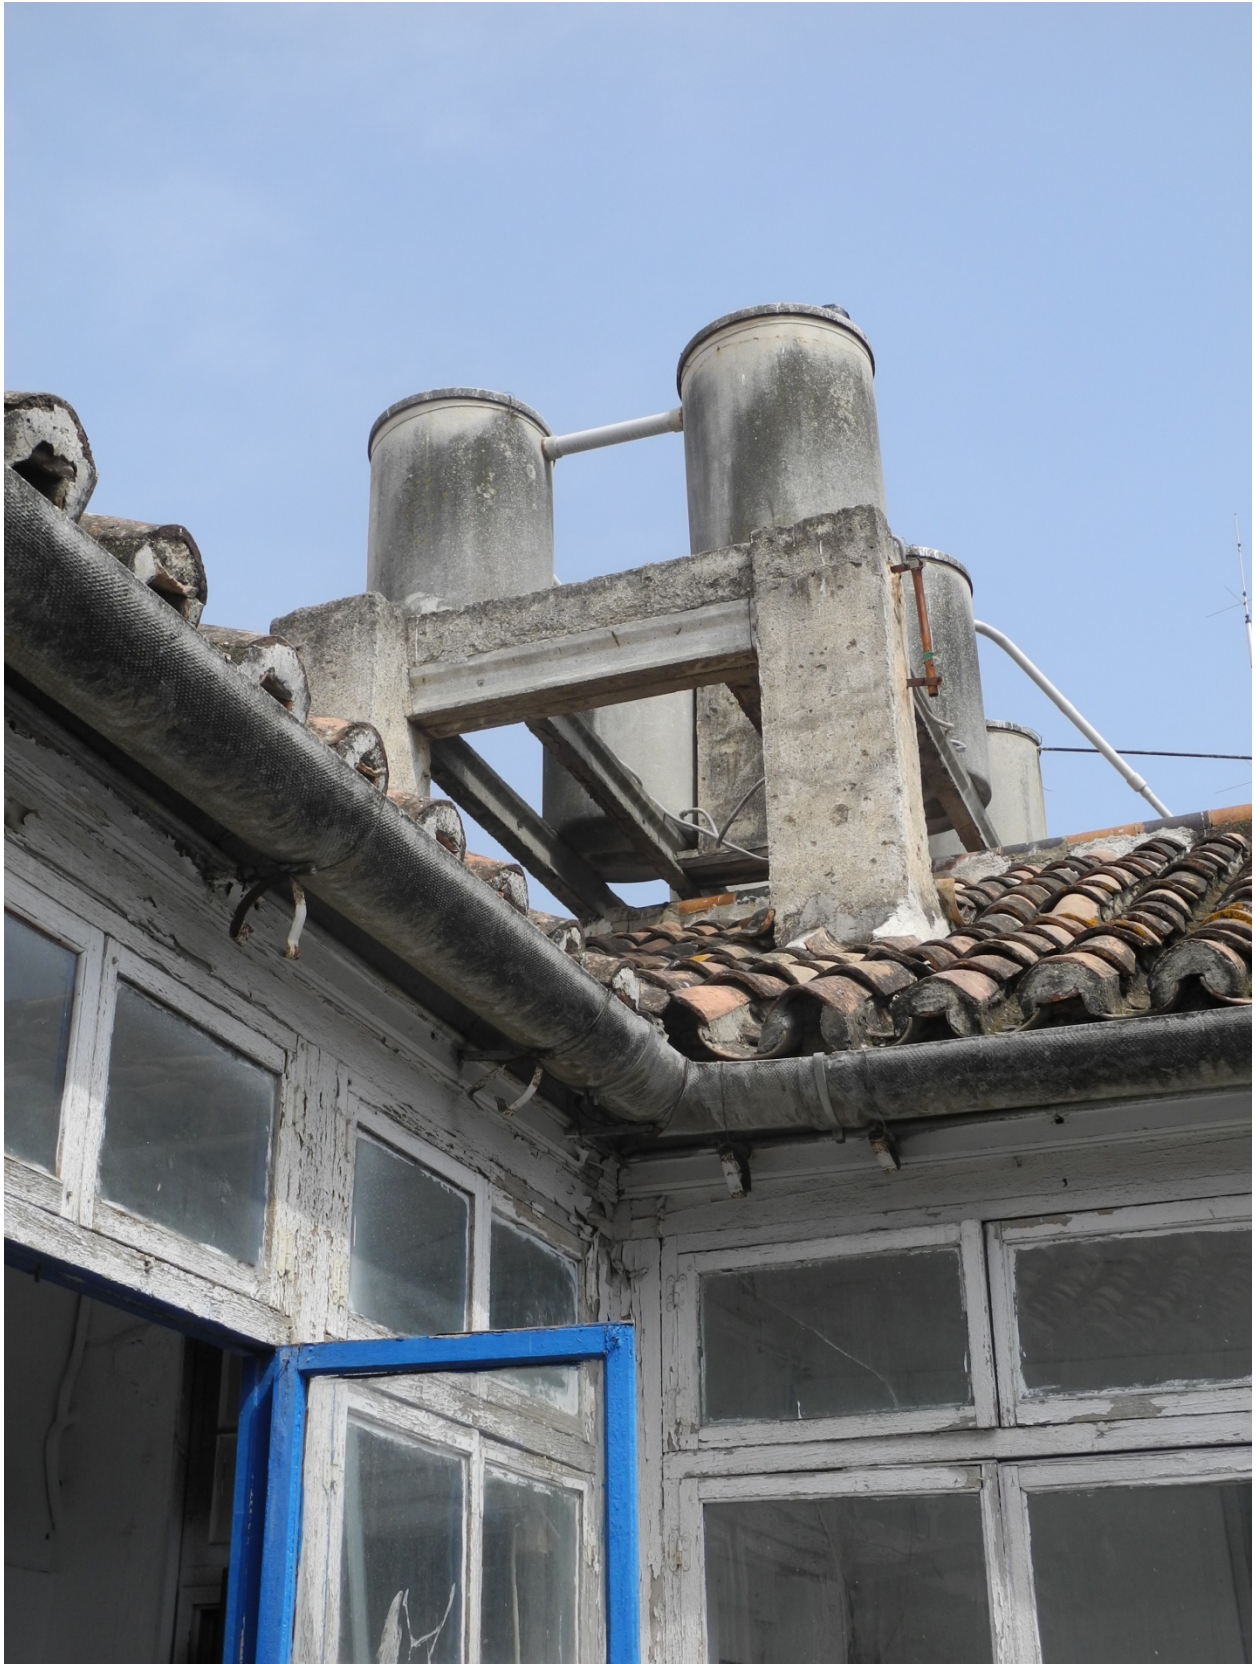
<b>CAUSAS DE LOS DAÑOS</b>	<p><i>(Máx. 800 caracteres)</i></p> <p><b>DEPÓSITOS DE AGUA DE FIBROCEMENTO:</b> Elemento obsoleto y sin función actual.</p> <p><b>CASTILLETE DE SALIDA DE ESCALERA EN TERRAZA PLANTA SEGUNDA:</b> Elemento sin función actual, ubicado sobre la terraza del edificio que es preciso renovar.</p>

Depósitos de agua de fibrocemento. Patio del Aljibe

<b>REPARACIONES NECESARIAS</b>	<p><i>(Max. 1500 caracteres)</i></p> <p><b>DEPÓSITOS DE AGUA DE FIBROCEMENTO:</b> Se procederá al desmonte, evacuación y traslado a vertedero autorizado de los seis depósitos de agua existentes sobre la cubierta del edificio Nosquera. Así mismo, se llevará a cabo el desmonte de la estructura de soporte existente, tanto de los elementos prefabricados de hormigón y sus refuerzos metálicos, como de los soportes o machones de fábrica de ladrillo.</p> <p><b>CASTILLETE DE SALIDA DE ESCALERA EN TERRAZA PLANTA SEGUNDA:</b> Se llevará a cabo el desmonte del antiguo castillete de salida a la terraza del edificio original, incluyendo el desmonte de la fábrica, así como del forjado inclinado de madera y el faldón de teja.</p>

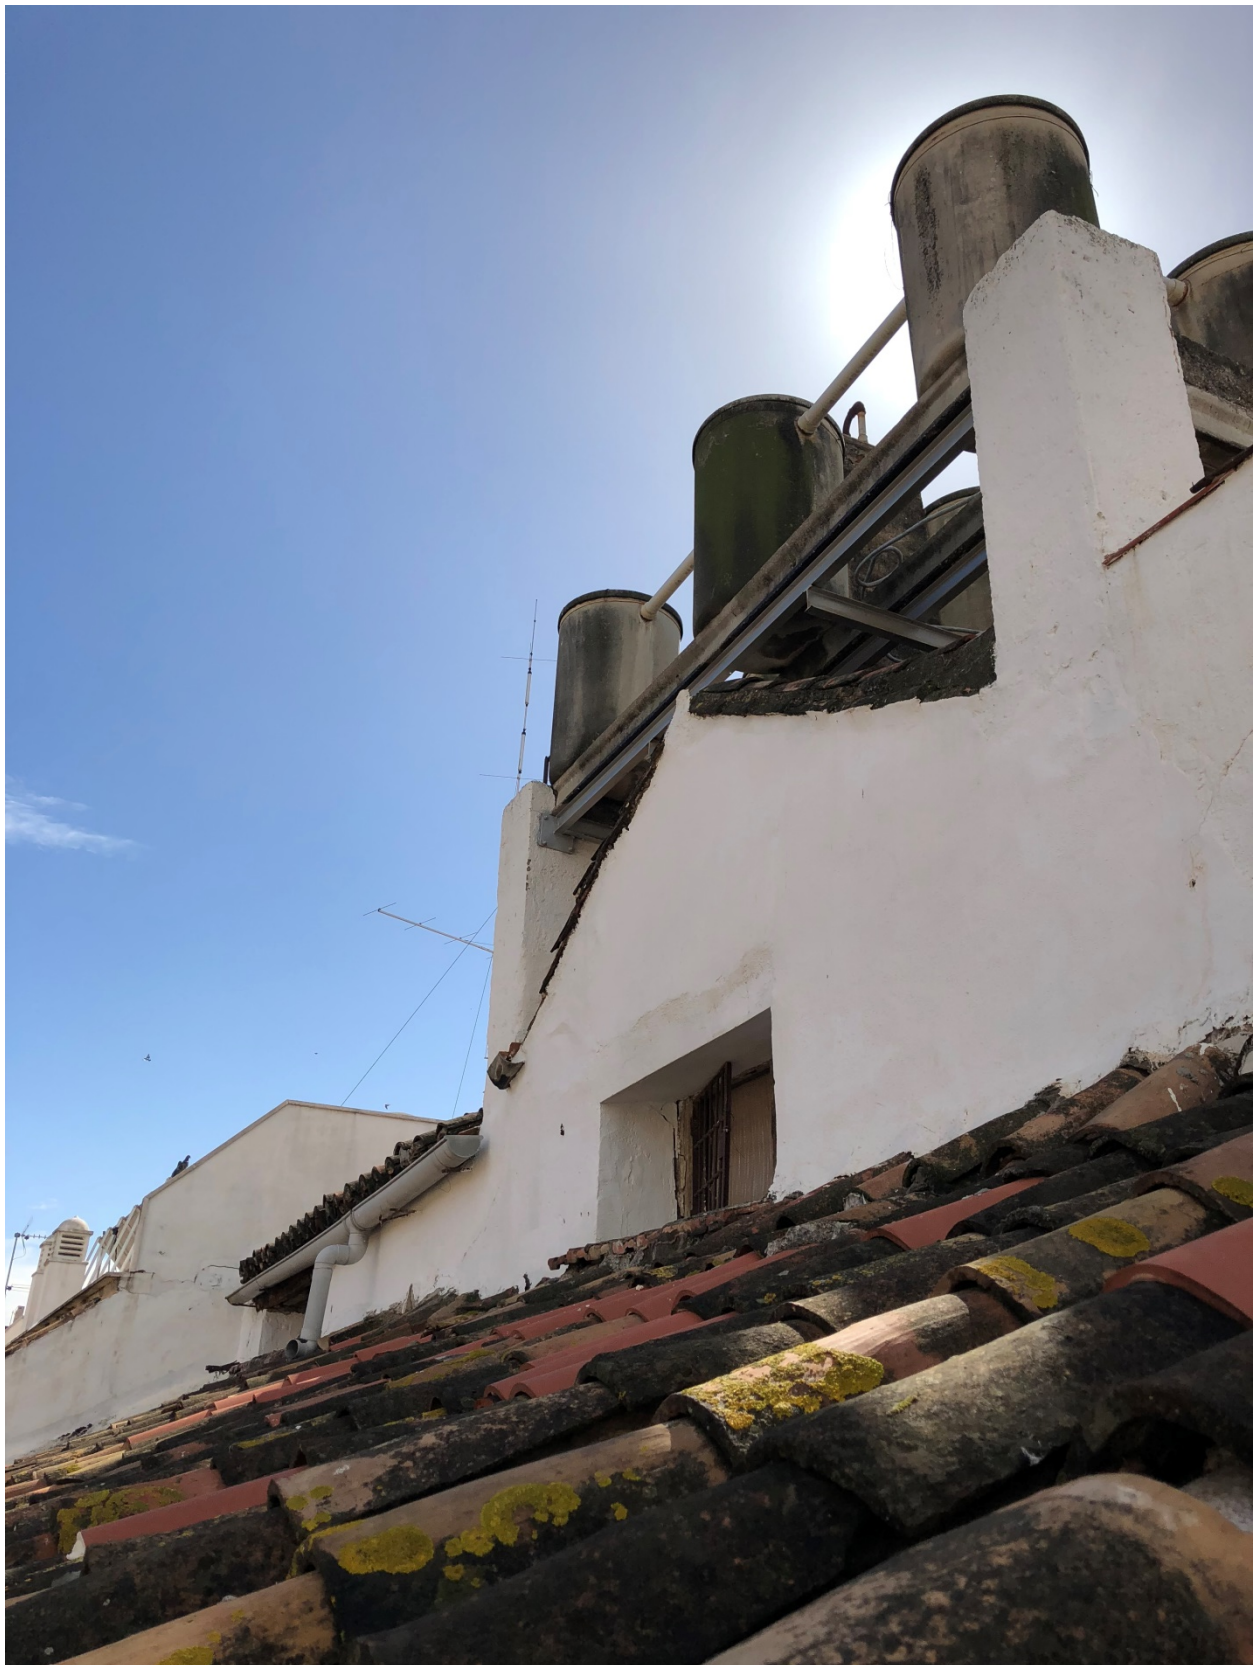
Depósitos de agua de fibrocemento. Fachada Principal

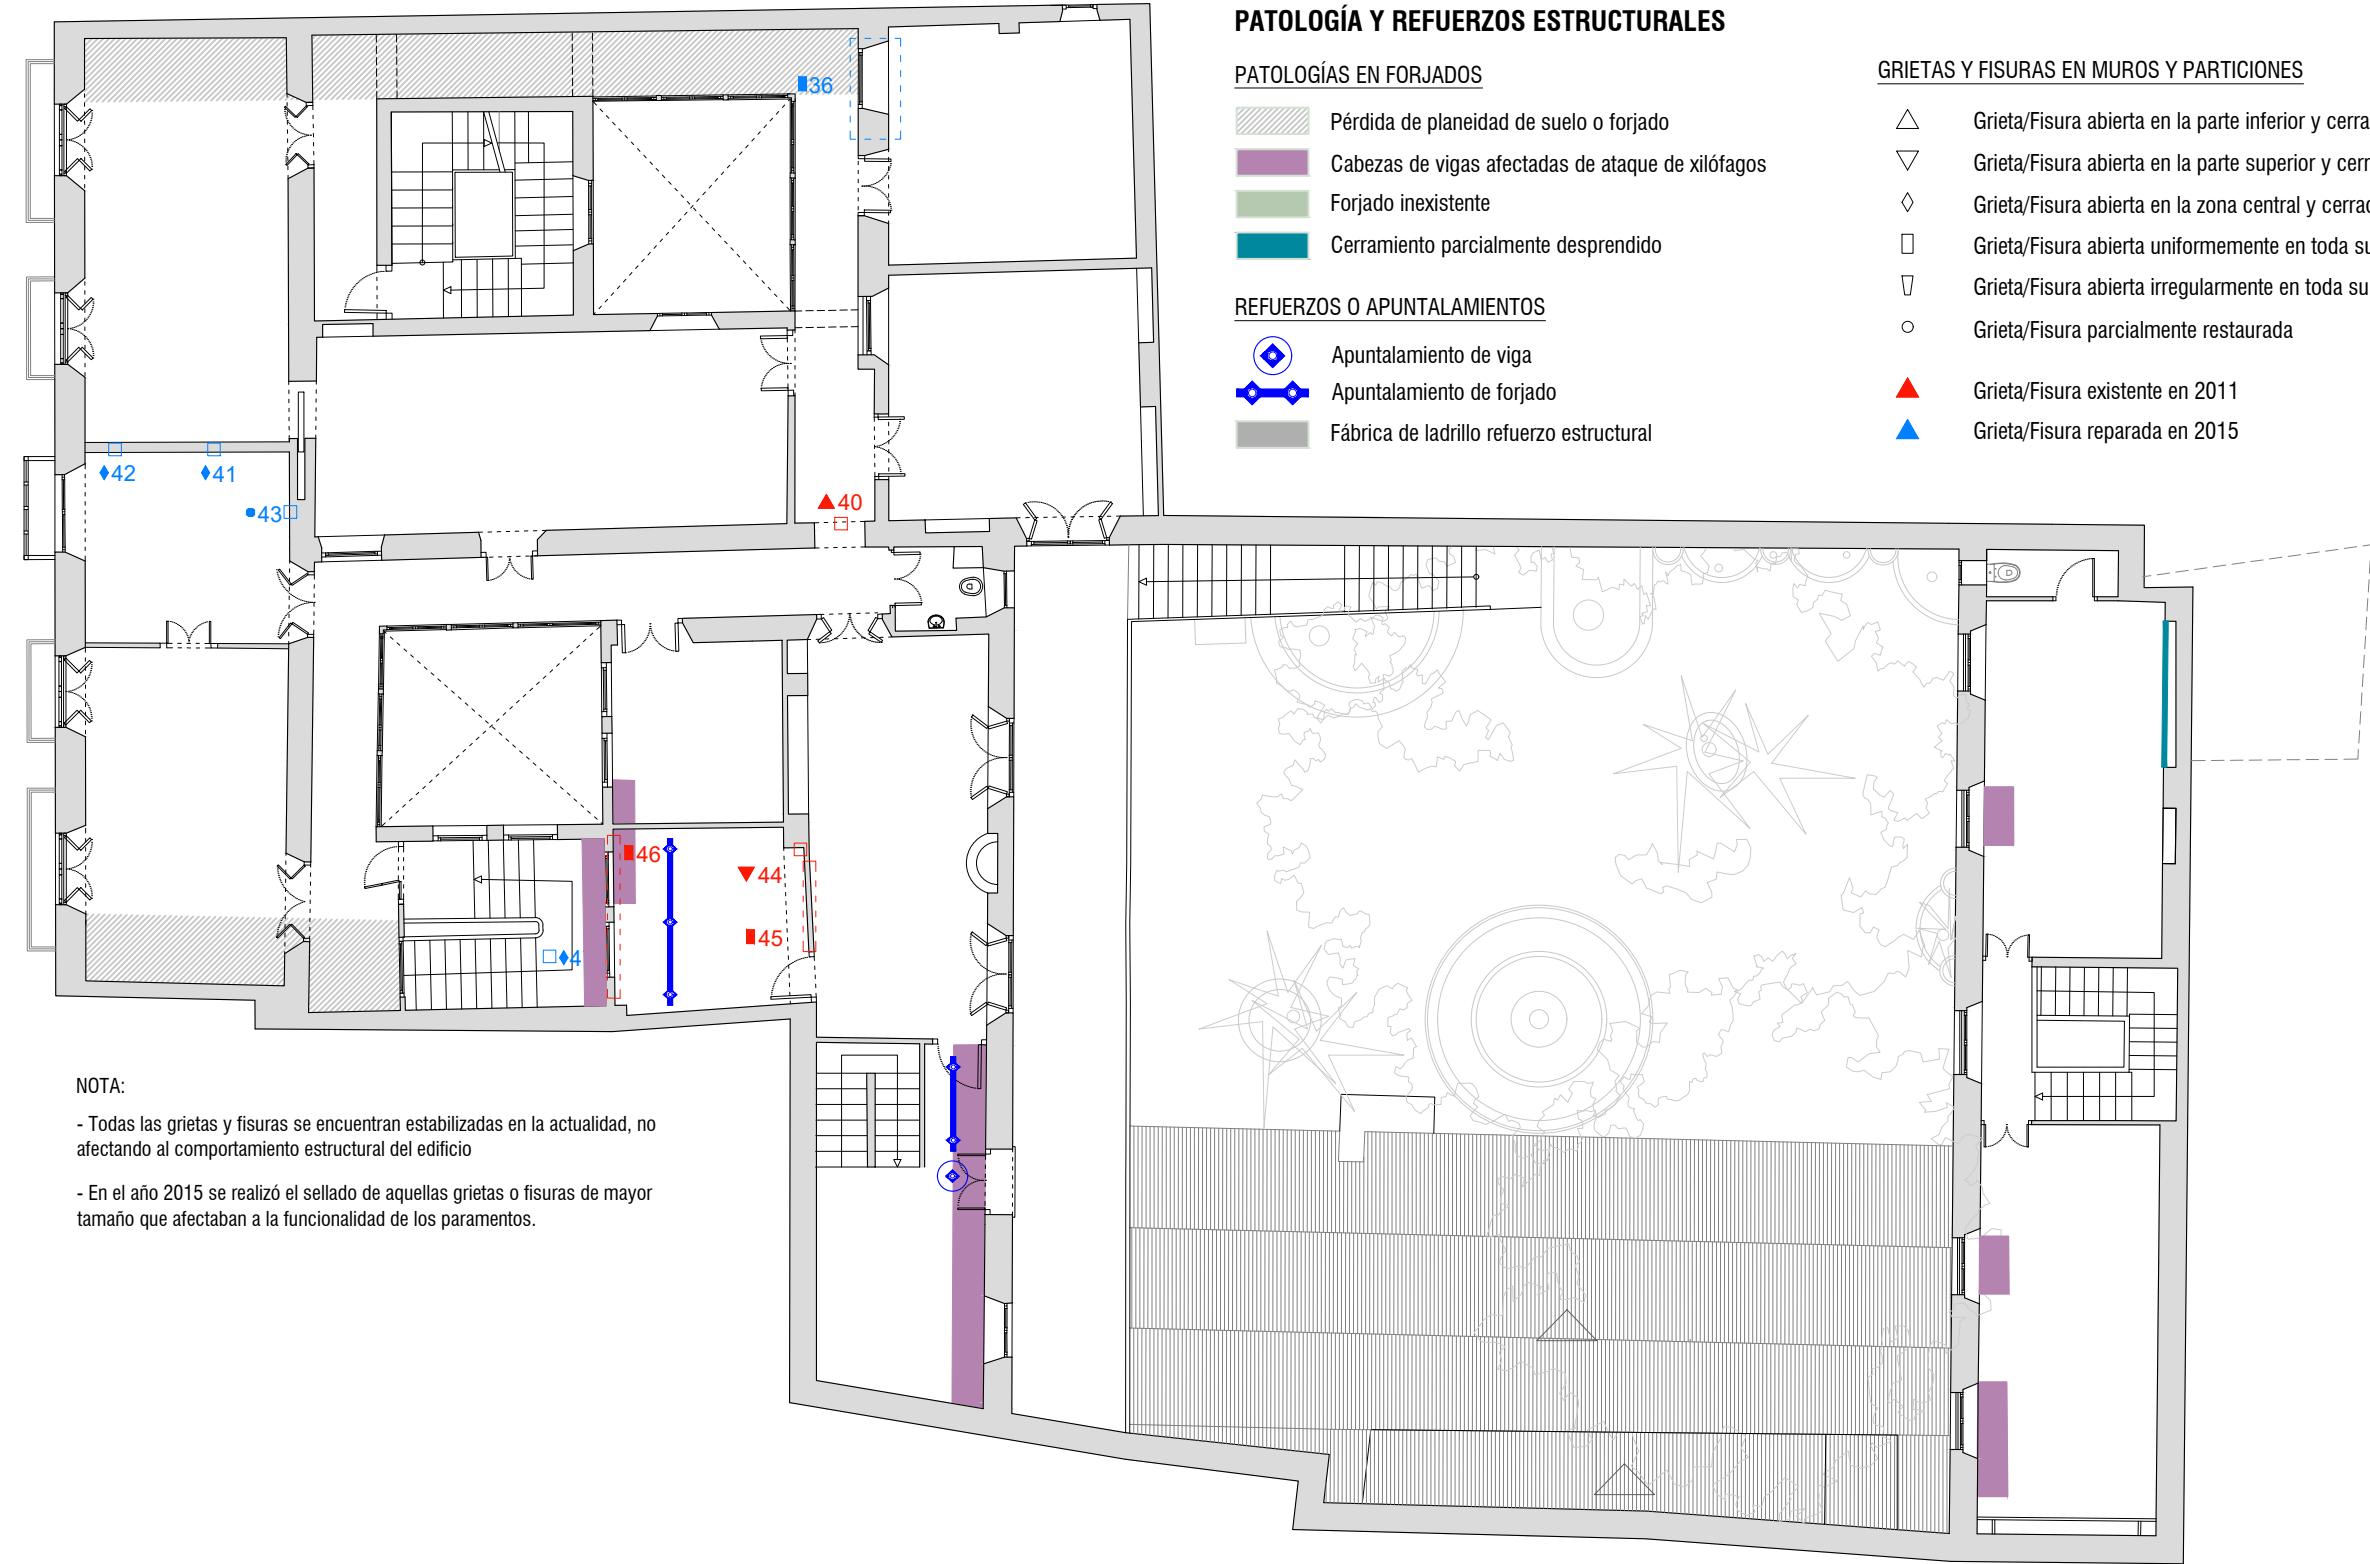
PATOLOGÍAS. Planta primera  
Escala 1:150

- Todas las grietas y fisuras se encuentran estabilizadas en la actualidad, no afectando al comportamiento estructural del edificio
- En el año 2015 se realizó el sellado de aquellas grietas o fisuras de mayor tamaño que afectaban a la funcionalidad de los paramentos.
